PROJEKT BUDOWLANY PB XI / 2015

"WYMIANA POKRYCIA DACHOWEGO DLA BUDYNKU MIESZKALNEGO WIELORODZINNEGO ZLOKALIZOWANEGO PRZY UL. SŁONECZNEJ 16,18 W WOLI"

Adres: **43-225 Wola,
ul. Słoneczna 16,18**

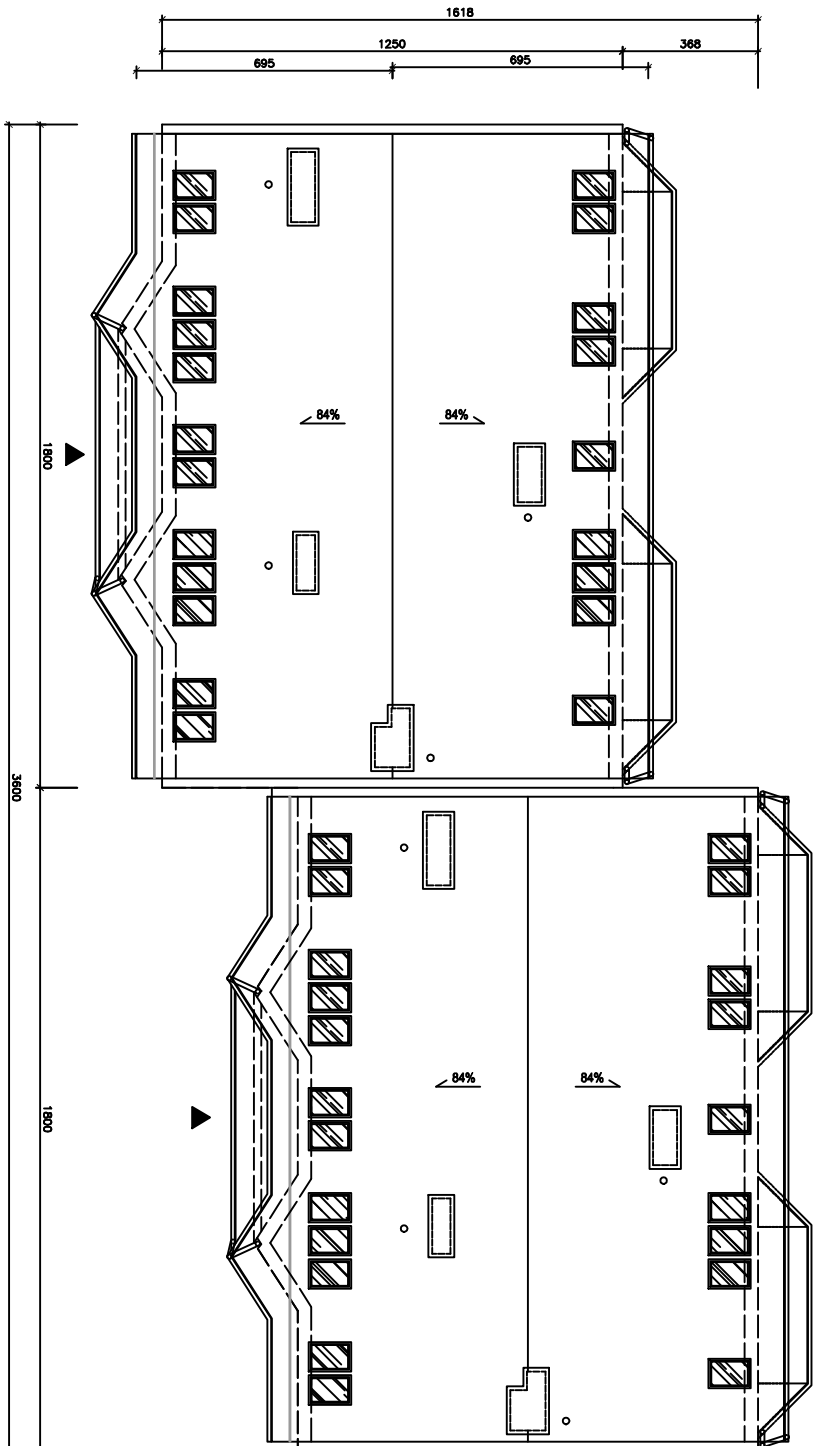
- DACHÓWKA CERAMICZNA
- LATY
- KONTRELATA
- WIATROIZOLACJA – FOLIA PAROPRZEPUSZCZALNA
- KROKIEW
- PODBITKA

1 - OBRÓBKA BLACHARSKA Z RYNNĄ

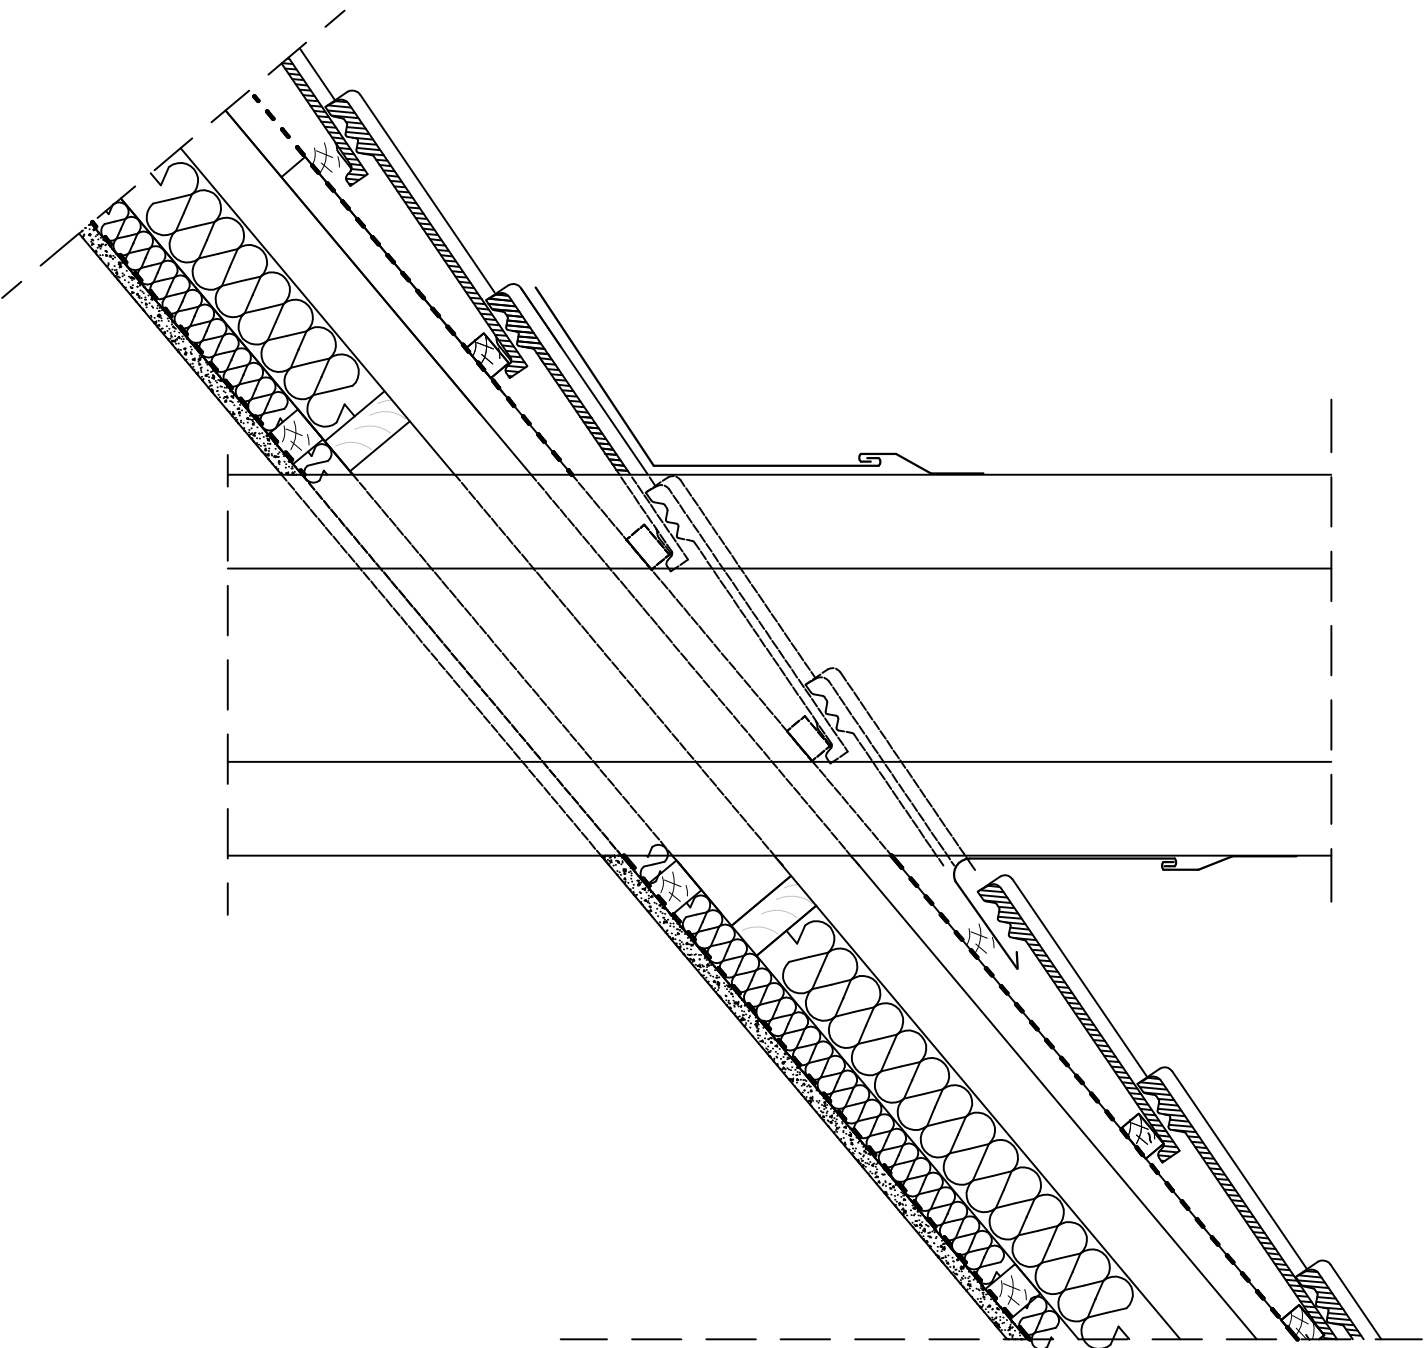
ZALECA SIĘ USZCZELNIENIE POLĄCZENIA
OŚCIEŻNIC OKIENNYCH POLĄCZOWYCH Z FOLIĄ
PAROIZOLACYJNĄ ZA POMOCĄ TAŚMY
PAROSZCZELNEJ (NP. SYSTEM ILBRUCK)
